Suite aux crues importantes des mois d'août et septembre 2008, les berges et le lit du ruisseau de Lambres, sur la commune de Cliousclat, ont été fortement déstabilisés, entraînant un risque pour la pérennité de la voie communale en rive gauche du cours d'eau.

Maître d'ouvrage : Commune de Cliousclat (26)

Maître d'œuvre : Syndicat Mixte de la rivière Drôme et de ses affluents (26)

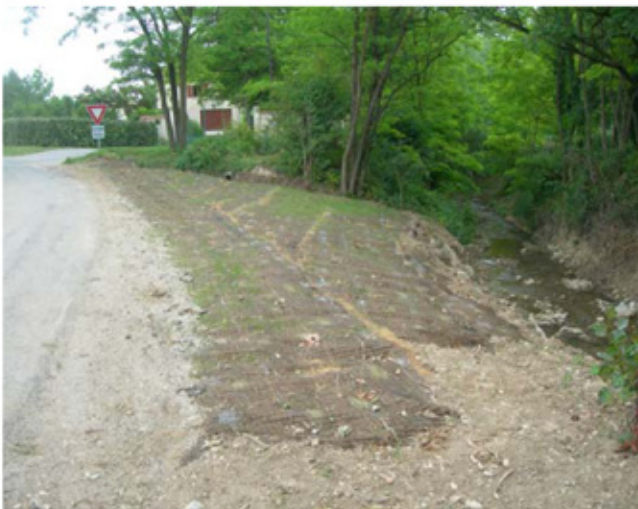
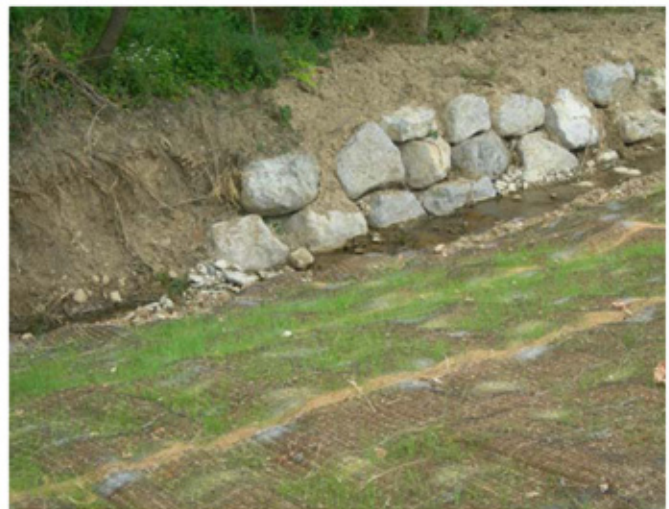
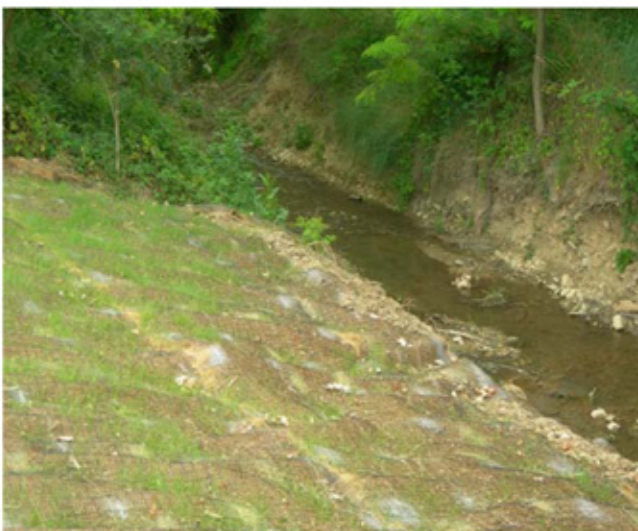
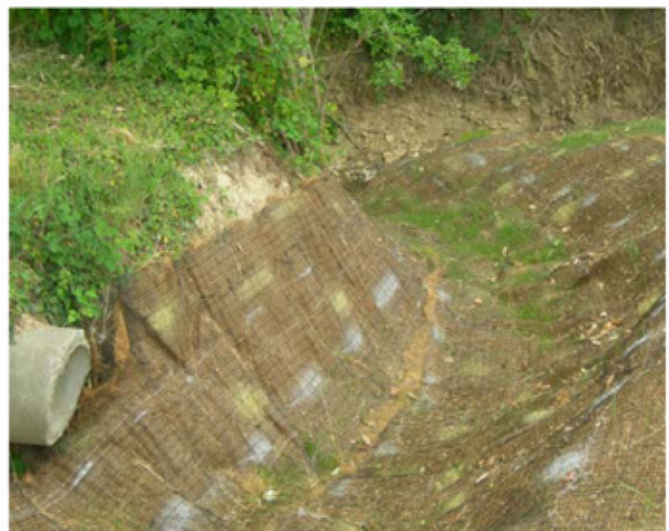
Ce point avait fait l'objet de travaux de confortement suite à la crue de 2001. Les ouvrages réalisés à l'époque ont été déstabilisés par l'érosion liée au cours d'eau ainsi que par le ruissellement provenant de la voirie en rive gauche.

Les travaux réalisés en Mai 2010 ont consisté à réaliser un traitement de l'ensemble de la zone déstabilisée. Au fond du lit, en aval du seuil, reprise du pavage existant par une réutilisation des blocs en place et l'apport de blocs supplémentaires. En rive droite, reprise des enrochements en place et apport de quelques blocs supplémentaires en vue de stabiliser le pied de berge. En rive gauche, au droit de la voirie communale, stabilisation du pied de berge par la mise en œuvre d'enrochements. Enfin, reprofilage du talus sur tout le linéaire et mise en œuvre d'une géo grille tridimensionnelle (géomat) de type NAG C350 sur un semis adapté aux zones humides.
